Rekonstrukce historického kostela

Refurbishment of historic church

Bakalářská práce

Tato bakalářská práce se zabývá zjednodušeným stavebně technickým průzkumem kostela sv. Jiljí ve Švihově, analýzou jeho vybraných poruch a návrhem sanačního opatření. Řešena je problematika zvýšené vlhkosti zdiva, statických trhlin a biologického napadení zdiva a dřevěných prvků krovu. V rámci průzkumu proběhlo měření vlhkosti in-situ. Pomocí kapacitního vlhkoměru byla stanovena vlhkost zdiva a pomocí odporového vlhkoměru vlhkost dřevěných prvků v krovu. Následně proběhl odběr vzorků zdiva a dřeva k laboratorní analýze. V laboratoři proběhla gravimetrickou metodou validace hodnot vlhkosti zdiva získaných kapacitním vlhkoměrem. Dále byly v laboratoři zkoumány vzorky dřeva, u kterých bylo podezření na výskyt dřevokazných škůdců. Tato práce se taktéž zabývá příčinou vzniku jednotlivých poruch. Na závěr jsou uvedeny návrhy sanačních řešení, při jejichž návrhu byl brán zřetel na památkovou ochranu objektu.

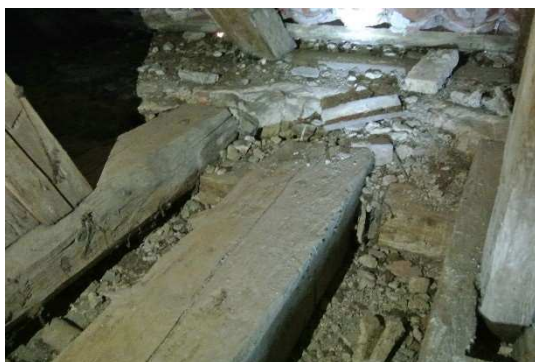
Nad hlavní lodí je rovný trámový strop bez záklopu. Zespodu je opatřen podbitím a rákosovou omítkou. Vzdálenost stropních trámů je 0,9 m a z podkroví je zřejmé, že jsou kladeny vždy do půlky osově vzdálenosti mezi vaznými trámy krovu. V místě uložení stropních trámů na obvodovou zeď je přerušena pozednice. Rozměry trámů jsou 300 x 200 mm, rozpon je zhruba 7,1 m. Uložení na zdivo je cca 300 mm. Podbití je z prken o tloušťce 18-25 mm. Z podkroví je patrné, že necelá třetina výšky trámů je zasypaná sutí,

Obr. 15 Uložení stropního trámu na obvodovou zed'. Přerušení pozednice v místě uložení trámu.

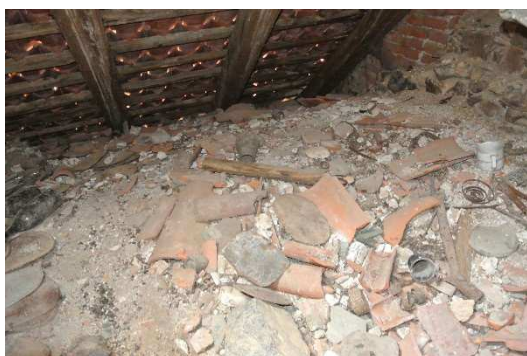
Obr. 17 Sut' na rubu valené klenby boční lodi

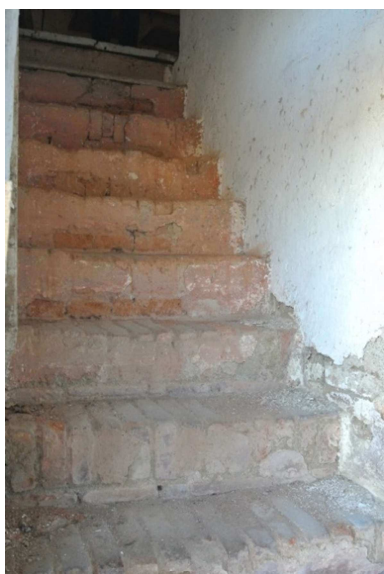
V objektu se nachází dvojce schodiště. Obě umožňují přístup na kruchtu. První z nich je kamenné a zajišťuje přístup ke dveřím na severní straně kostela. Za dveřním otvorem se nachází schodiště zděné. Obě schodiště jsou v poměrně špatném stavu, neboť nejsou a v minulosti taktéž nebyla jakkoliv udržována.

Obr. 19 Zděné schodiště vedoucí na kruchtu

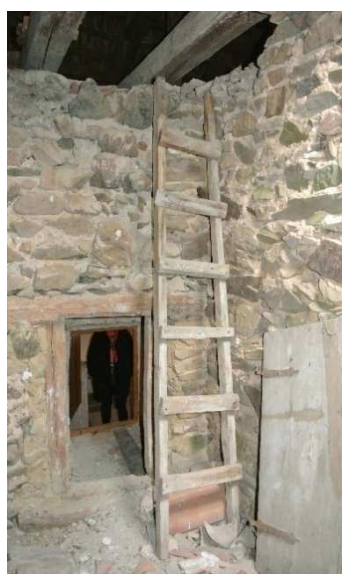
K přístupu na krov slouží dřevěný žebřík, není nijak zajištěn a je pouze volně opřen.

Obr. 20 Dřevěný žebřík umožňující přístup na krov

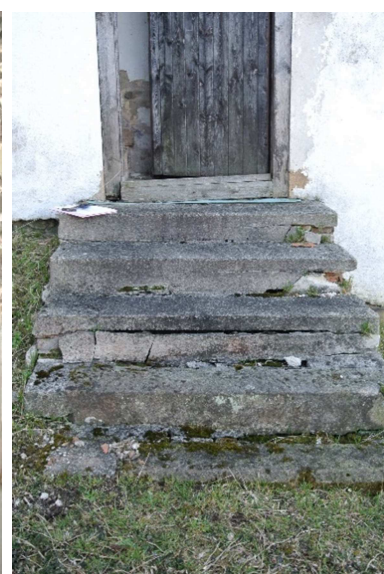
Obr. 21 Kamenné schody na severní straně vedoucí ke vstupu na kruchtu

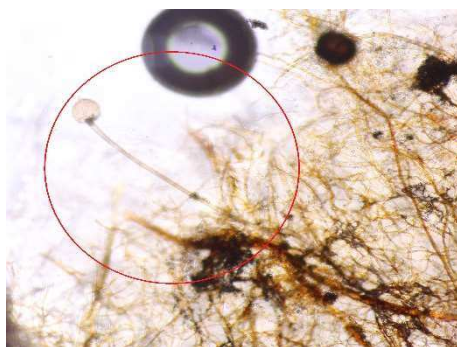
Plísně přítomné ve vzorku z fasády byly naočkovány na pevnou živnou půdu pro tento typ organismů. Tato půda je tvořena mořským agarem za přítomnosti živných složek. K agaru byl přidán pepton (výtažek z hovězího bujónu), kvasničný extrakt a následně voda. Vše bylo v průběhu vysterilizováno, neboť přítomnost cizích organismů není žádoucí. Živná půda byla umístěna do jednorázové sterilní Petriho misky a do ní pak následně zkoumaný vzorek. Po dobu 12 dní byla Petriho miska se vzorkem uložena v biologickém termostatu při stálých podmínkách a teplotě 25°C. Po uplynutí 12 dní byl vzorek z termostatu vyjmut (viz *Obr. 61*) a vytvořen preparát, který byl dále zkoumán pod mikroskopem. Zde byly detekovány 3 druhy plísní – mucor (*Obr. 58*), alternaria (*Obr. 59*) a penicillium (*Obr. 60*).

Obr. 58 Plíseň Mucor (vyznačena červeným kroužkem)

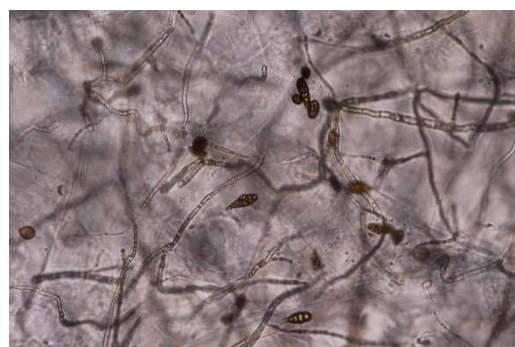
Obr. 59 Plíseň Alternaria

Plísně detekované v laboratoři - *mucor*, *penicillium* a *alternaria* jsou jedny z velmi častých druhů plísní vyskytujících se jak na fasádách, tak i volně v ovzduší na území celé České republiky. [30][14] Zásadní roli pro růst plísní je vlhkost. Na objektu kostela bylo patrné, že jsou plísně více rozrostlé v oblastech štítových zdí u

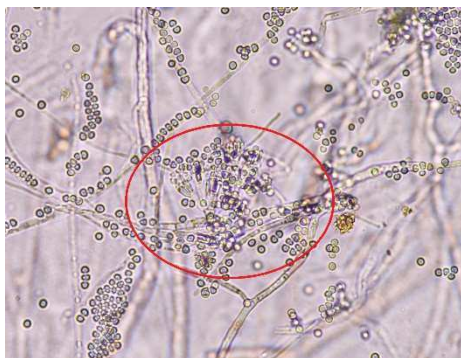
Obr. 60 Plíseň *Penicillium* (vyznačena červeným kroužkem)

Tato plíseň má modrozelené až žlutozelené zabarvení. Do média často produkuje žlutý pigment. Kolonie jsou poměrně rychle rostoucí – po 7 dnech při 25°C dosahují v průměru zhruba 30-45 mm. Optimální teplota pro růst je kolem 23°C. Stejně jako již zmíněné plísně se vyskytuje hojně po celém světě. Kontaminuje potraviny rostlinného i

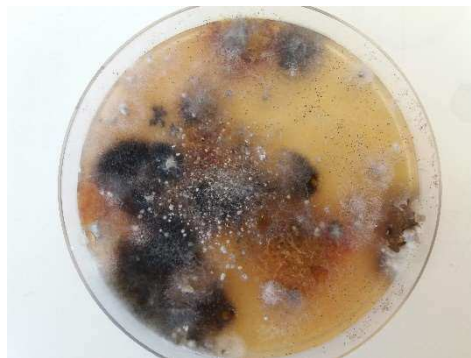
Obr. 61 Naočkované plísně v Petriho misce po 12 dnech v biologickém termostatu

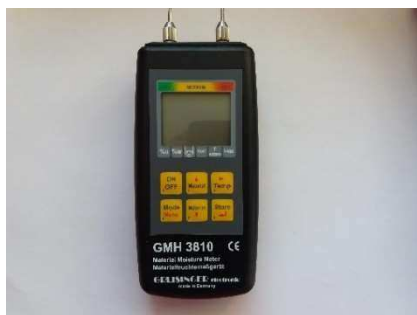
Obr. 65 Odporový vlhkoměr GMH3810

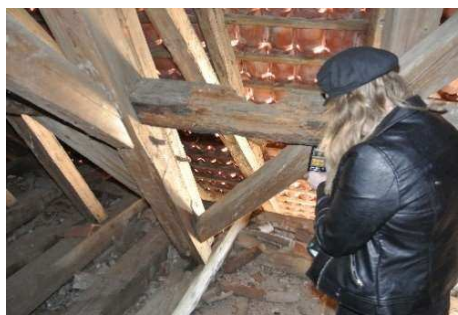
Obr. 66 Měření vlhkosti dřeva pomocí odporového vlhkoměru

Místo měření		Naměřená hodnota vlhkosti [%]
K1	střední vaznice	17,1
K2	střední vaznice	15,8
K3	vazný trám - zhlaví	15,4
K4	vazný trám - zhlaví	16,9
K5	pozednice	14,5
K6	krátče	15,8
